## FÜNF STUNDEN PRO TAG IM KALTEN WASSER

Bis zum 22. Februar 2017 werden am Unterbau der Kapellbrücke Unterhaltsarbeiten durchgeführt. Diese Arbeiten stellen einige Anforderungen.

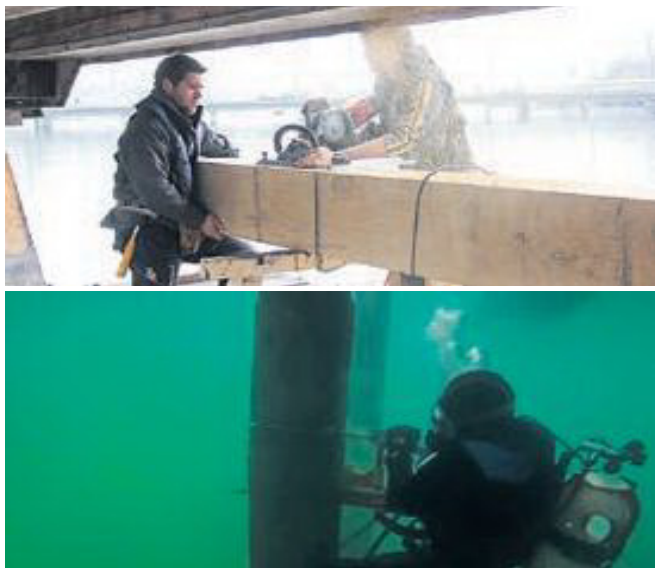
Eine gute Zusammenarbeit zwischen Zimmerleuten und Tauchern ist sehr wichtig. Oben, v.l.: Andreas Odermatt und Roman Häcki, unten: Stefan Waser.
